COMUNE PORTE DI RENDENA

PIANO REGOLATORE GENERALE 2019

Fascicolo schede Ca da Mont variate

1. Integrazioni introdotte in seconda adozione

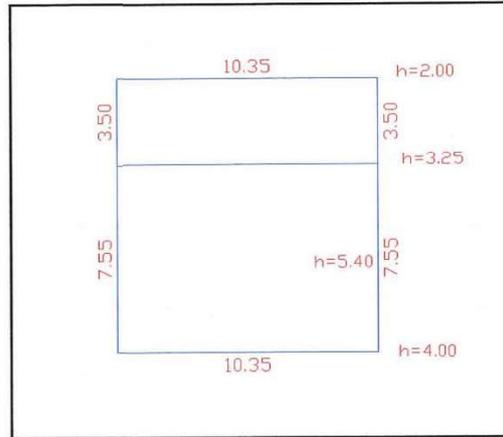
*Rappresentazione planimetrica
 Scala a vista*

**E' consentita la possibilità di un ampliamento con un portico sul fronte sud-est.
 Si veda anche art.43.1 NTA**

- E' stata modificata la scheda n.6 in modo tale da riuscire ad individuare il fronte interessato dal possibile portico come da indicazioni di PRG del 2002.
- La tipologia della legnaia è stata rivista rendendo la stessa più essenziale reversibile. Viene quindi ridotta la platea al solo perimetro delle pareti esterne e viene proposto uno schema a telaio con rivestimento in assi verticali.

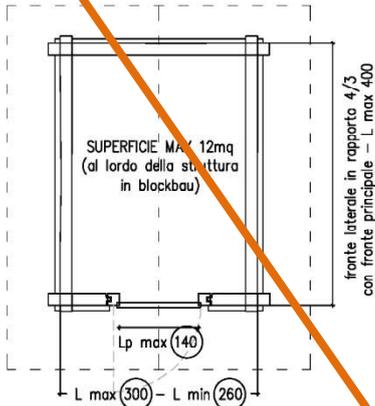
PIANTA

- superficie massima 12mq
- fronte laterale in rapporto 4/3 o 1 con fronte principale (stretto)
- lunghezza massima del fronte principale 3m
- altezza massima a mezza falda 2,8m
- apertura massima su fronte principale 1,4m
- non sono ammesse finestre
- è ammessa la chiusura del timpano con tavolato grezzo in legno di larice disposto ad asse verticale
- distanza da edificio di cui è pertinenza minima 10m massima 25m
- distanza da confine proprietà minimo 1,5m
- sono ammesse distanze diverse previo parere della Commissione Edilizia Comunale

- struttura portante in legno a blockbau in larice o abete, disposto con tondame di diametro irregolare e di dimensione minima 15cm
- platea in CA piena, non sono ammessi igloo
- tetto in legno a falde (pendenza 33-38%)
- zoccolo alto massimo 10cm in CA rivestito esternamente in pietra sbalzata a corsi orizzontali o sub-orizzontali
- manto di copertura in lamiera graffiata, o a scandole in legno di larice
- per le parti lignee vanno evitate vernici colorate o tinte di altre essenze
- non è ammesso posa isolamento sulle falde del tetto

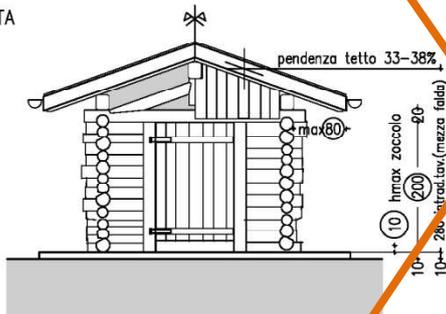
PROSPETTO PRINCIPALE

*è ammessa la chiusura del timpano con tavolato in legno di larice disposto ad asse verticale

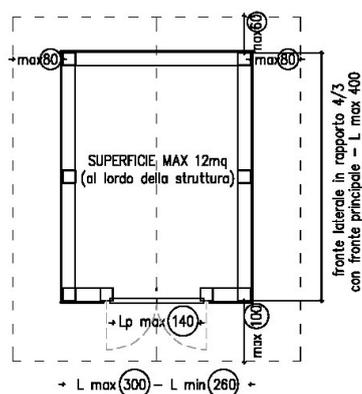
- superficie massima 12mq
- fronte laterale in rapporto 4/3 o 1 con fronte principale (stretto)
- lunghezza massima del fronte principale 3m
- altezza massima a mezza falda 2,8m
- apertura massima su fronte principale 1,4m
- non sono ammesse finestre

- struttura portante in legno a telaio in larice o abete
- le tavole verticali dovranno avere dimensioni in larghezza variabili
- platea in CA piena, non sono ammessi igloo, posata unicamente sul perimetro delle pareti perimetrali
- non sono ammessi marciapiedi perimetrali
- tetto in legno a falde (pendenza 33-38%)
- manto di copertura in lamiera graffiata, o a scandole in legno di larice
- per le parti lignee vanno evitate vernici colorate o tinte di altre essenze
- non è ammesso posa isolamento sulle falde del tetto

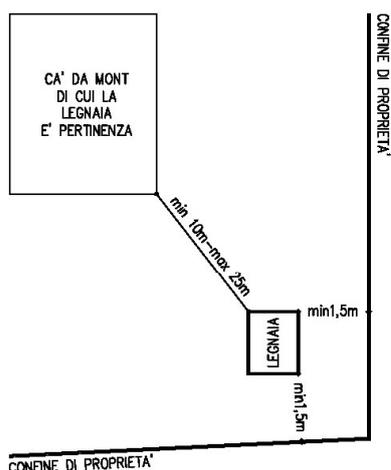
SCHEMA POSIZIONAMENTO-DISTANZE

- distanza da edificio di cui è pertinenza minima 10m massima 25m
- distanza da confine proprietà minimo 1,5m
- sono ammesse distanze diverse previo parere della Commissione Edilizia Comunale
